**LEI N.º 546/2022**  
**De 24 de Março de 2022**

“Dispõe sobre o Plano de Contingência de Proteção e Defesa Civil – “PLANCON”.

**PLANO DE CONTINGÊNCIA DE PROTEÇÃO E DEFESA  
CIVIL DO MUNICÍPIO DE SÃO CRISTÓVÃO/SE**

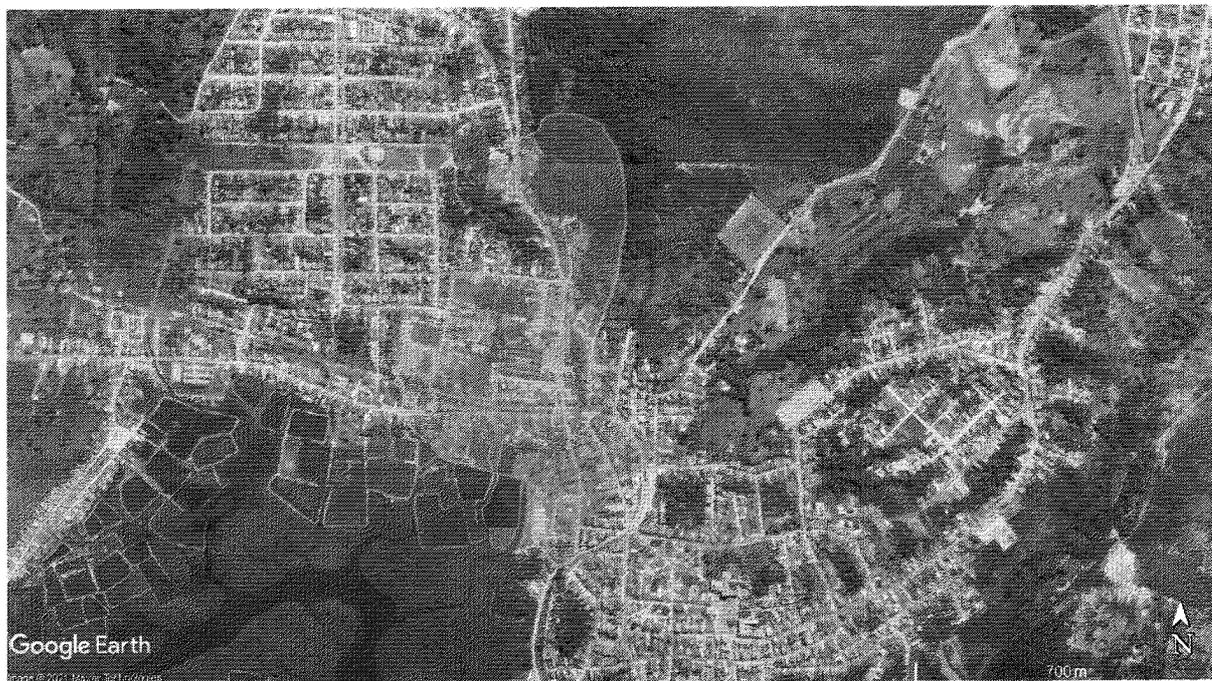
Mapa logradouro vulnerável 1 – Rua Graccho Cardoso (Bairro Centro)

Coordenadas: UTM 24L 695720 E 8782380 S

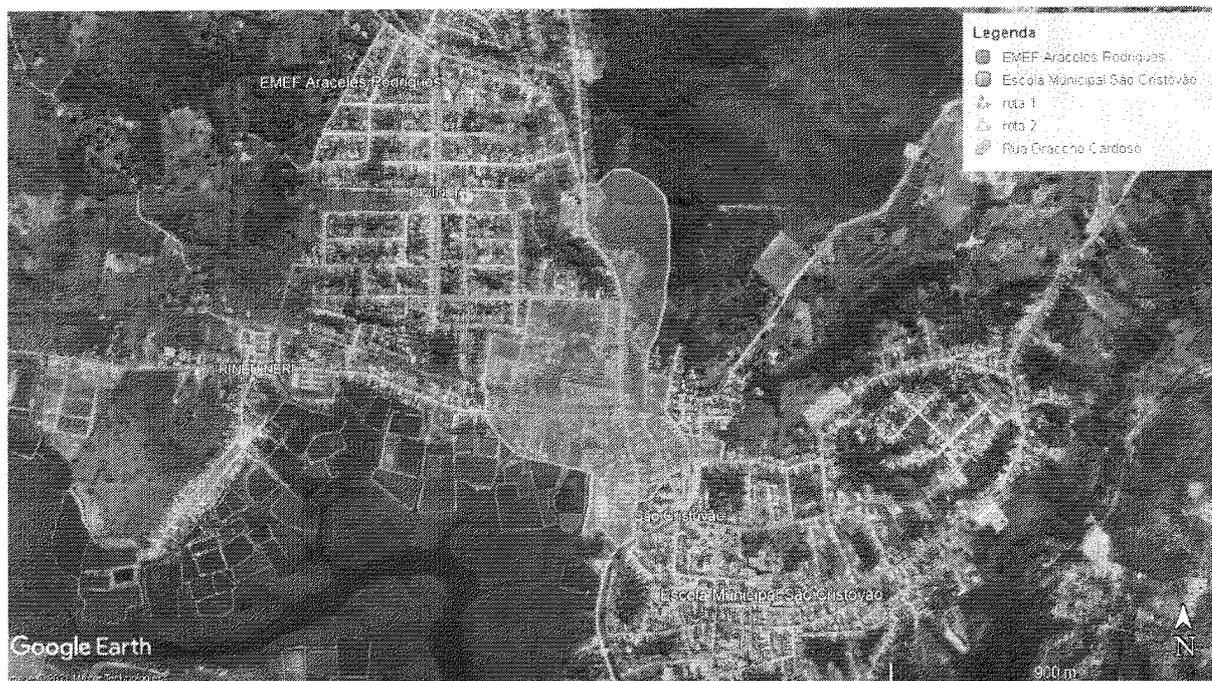
Mapa de rotas de fuga do logradouro vulnerável 1 – Rua Graccho Cardoso (Bairro Centro)  
Fonte: SEMINFRA (2021), adaptado de Mapa desenvolvido pela CPRM (2015) e Google Earth (2021)

- Rota 1: Inicia na Rua Félix Pereira, segue pela Avenida Hildete Falcão Batista até a Avenida Horácio Souza Lima (Bairro Divinéia), onde está localizada a EMEF Araceles Rodrigues Corrêa
- Rota 2: Inicia na Praça Lauro de Freitas, segue pela Praça General Siqueira (conhecida como Praça da Bíblia), até a Praça Getúlio Vargas, conhecida como Praça da Matriz (Bairro Centro), onde está localizada a Escola Municipal São Cristóvão

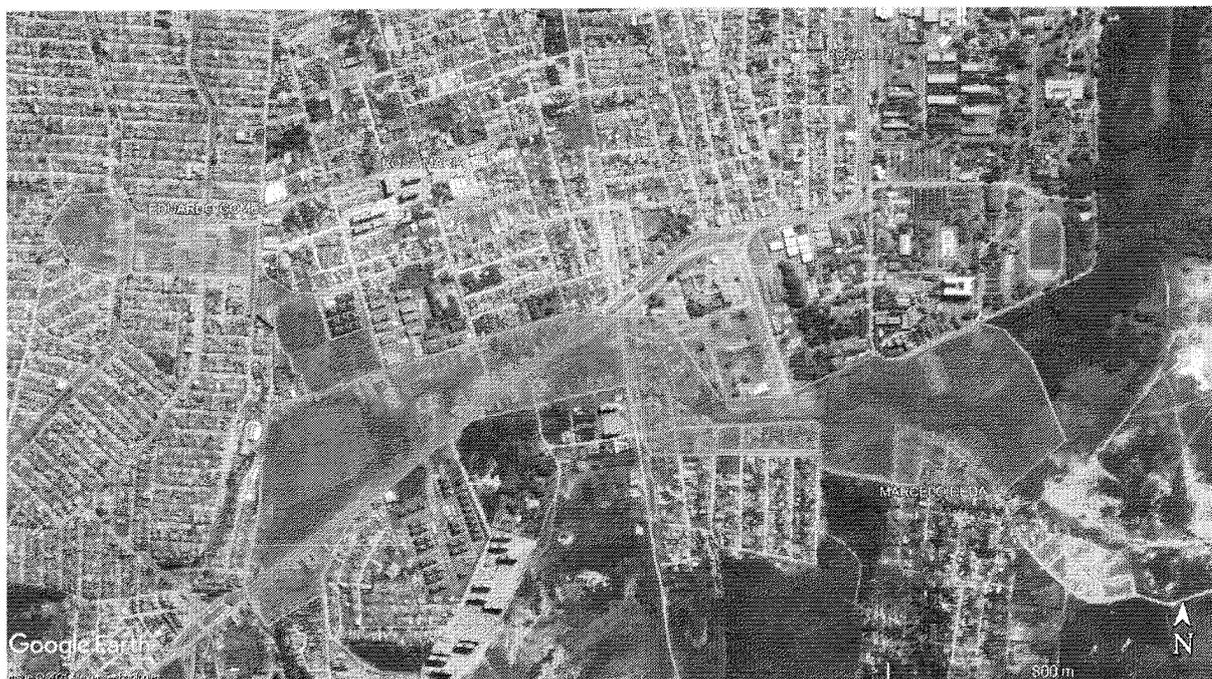
Mapa do logradouro vulnerável 2 – Jardim Universitário (Bairros Marcelo Déda, Madre Paulina, Rosa Maria e Eduardo Gomes)

Coordenadas: UTM 24L 706000 E 8790860 S

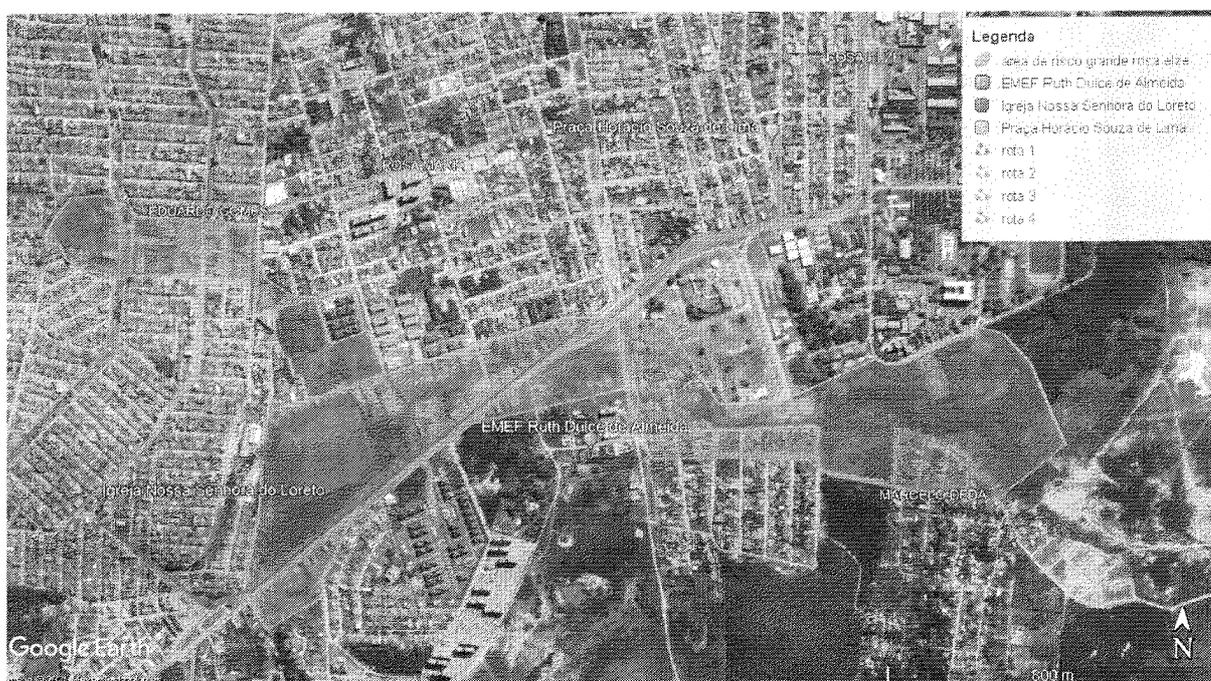
Mapa de rotas de fuga do logradouro vulnerável 2 – Jardim Universitário  
(Bairros Marcelo Déda, Madre Paulina, Rosa Maria e Eduardo Gomes)

- Rota 2: Inicia na Praça do Centro Comercial do Conjunto Eduardo Gomes, segue pela Rua D do Conjunto Eduardo Gomes até a Praça da Igreja Nossa Senhora do Loreto (Bairro Eduardo Gomes)
- Rota 3: Inicia na Rodovia Estadual SE-065 (conhecida como João Bebe Água), segue pela Avenida Chesf em direção à EMEF Ruth Dulce de Almeida (Bairro Madre Paulina)
- Rota 4: Inicia na Rodovia Estadual SE-065 (conhecida como João Bebe Água), segue pela Rua Major Teles de Menezes em direção à Praça Horácio Souza Lima (Bairro Rosa Elze)

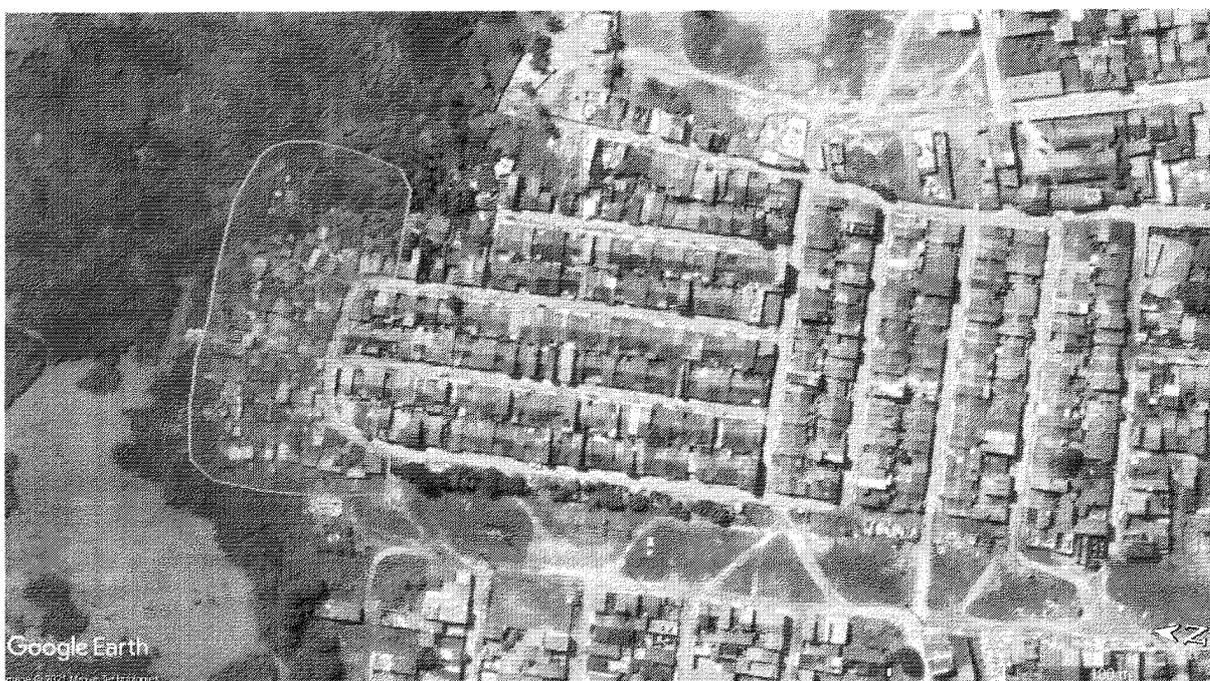
Mapa do logradouro vulnerável 3 – Comunidade Maria do Carmo (Bairro Rosa Elze)

Coordenadas: UTM 706422.67 m E; 8792425.68 m S

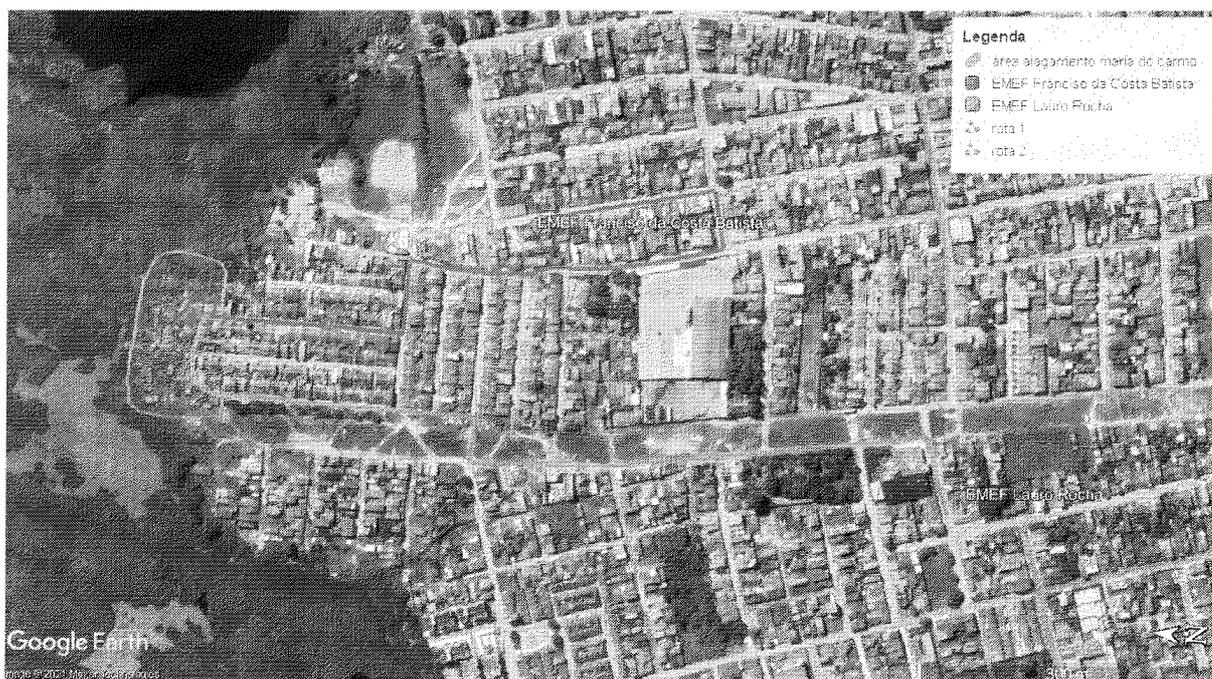
Mapa de rotas de fuga do logradouro vulnerável 3 – Comunidade Maria do Carmo (Bairro Rosa Elze)

- Rota 1: Inicia na Rua 3, continua pela Rua 5 até a Deputado Ulices Andrade (Bairro Rosa Elze), continua pela Avenida Horácio Souza Lima (Bairro Rosa Elze) e segue pela Rua Elpídio Batista até chegar na EMEF Francisco da Costa Batista;
- Rota 2: Inicia na Avenida CHESF, segue pela Rua Genildo Teles dos Santos (Bairro Rosa Maria) até a esquina da Rua José Prado Barreto, onde está localizada a EMEF Lauro Rocha (Bairro Rosa Maria).

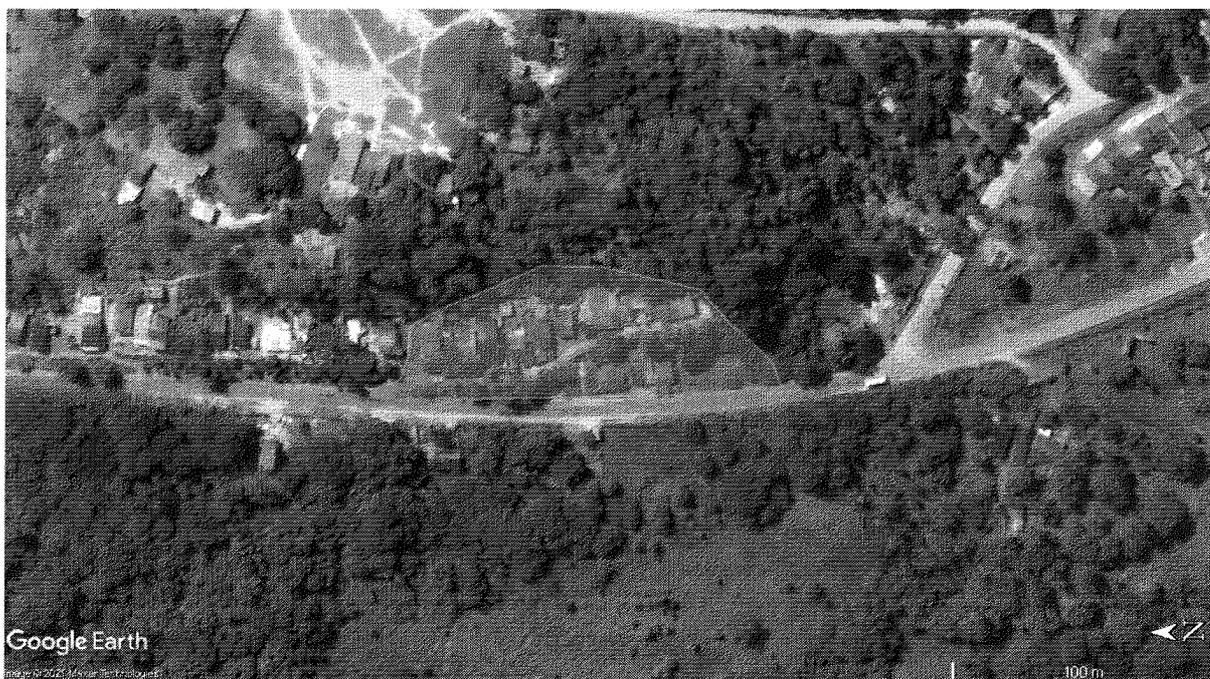
Mapa do logradouro vulnerável 4 – Comunidade Lourival Batista (Bairro Lourival Batista)  
Fonte: SEMINFRA (2021), adaptado de Mapa desenvolvido pela CPRM (2015) e Google Earth (2021)

Área sujeita a deslizamentos planares de solo. A movimentação do terreno é perceptível por uma ruptura extensa na região próxima à crista. A área já foi corretamente interditada pela Defesa Civil. Observamos na extensão superior do talude de corte a presença de trincas que evidenciam a movimentação ativa do terreno. Cicatrizes de deslizamentos pretéritos e o acúmulo de colúvio na base dos taludes dão uma boa ideia da sequência de eventos ocorridos nessa encosta e o alcance de cada um deles. Muitas casas foram atingidas em sua parte posterior, devido ao afastamento insuficiente dos taludes. O risco continua ativo e presente.

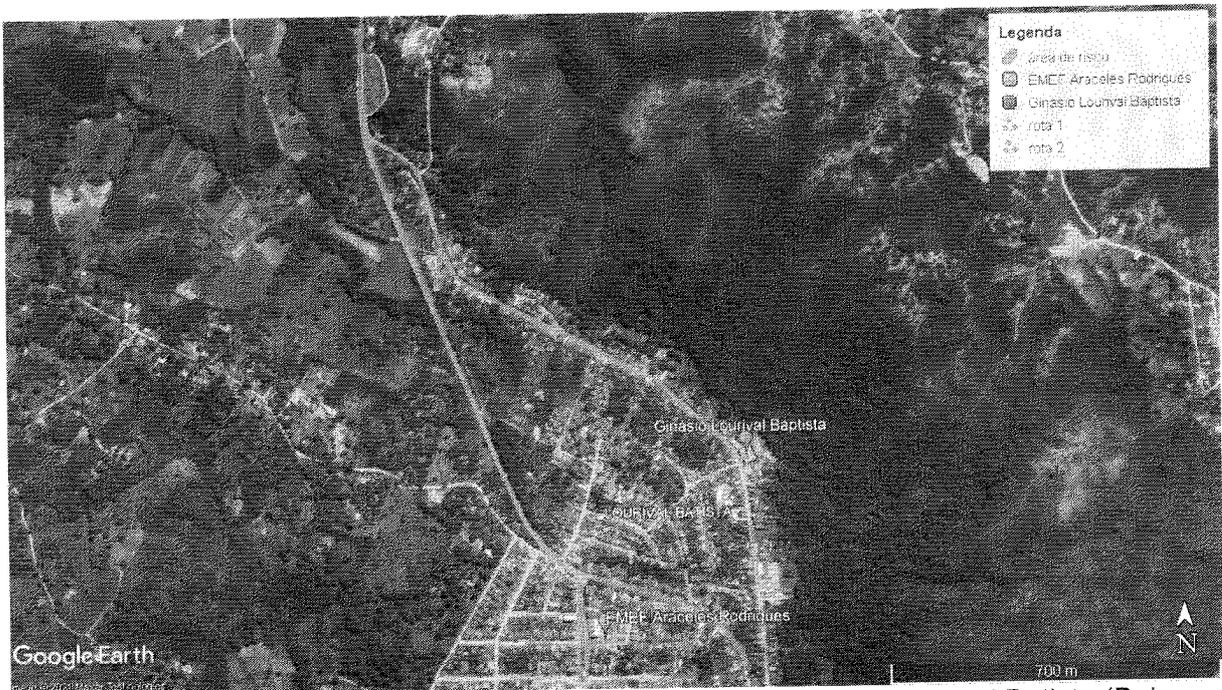
Mapa de rotas de fuga do logradouro vulnerável 4 – Comunidade Lourival Batista (Bairro Lourival Batista)

- Rota 1: Inicia na Avenida Lourival Batista e segue até o Ginásio Lourival Batista (Bairro Lourival Batista)
- Rota 2: Inicia na Rodovia Estadual SE-464 e segue até a Avenida Horácio Souza Lima (Bairro Divinéia), onde está localizada a EMEF Araceles Rodrigues Corrêa

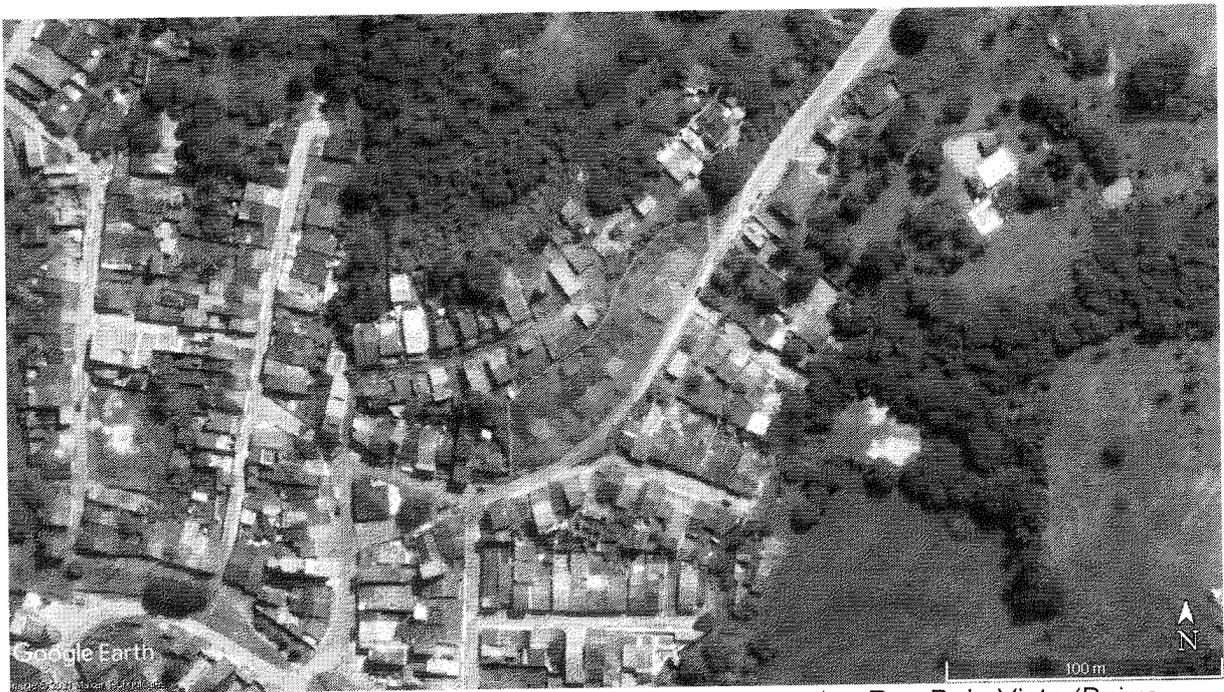
Mapa do logradouro vulnerável 5 – Avenida Contorno, antiga Rua Bela Vista (Bairro Romualdo Prado)

Coordenadas: UTM 24L 695940 E 8782625 S

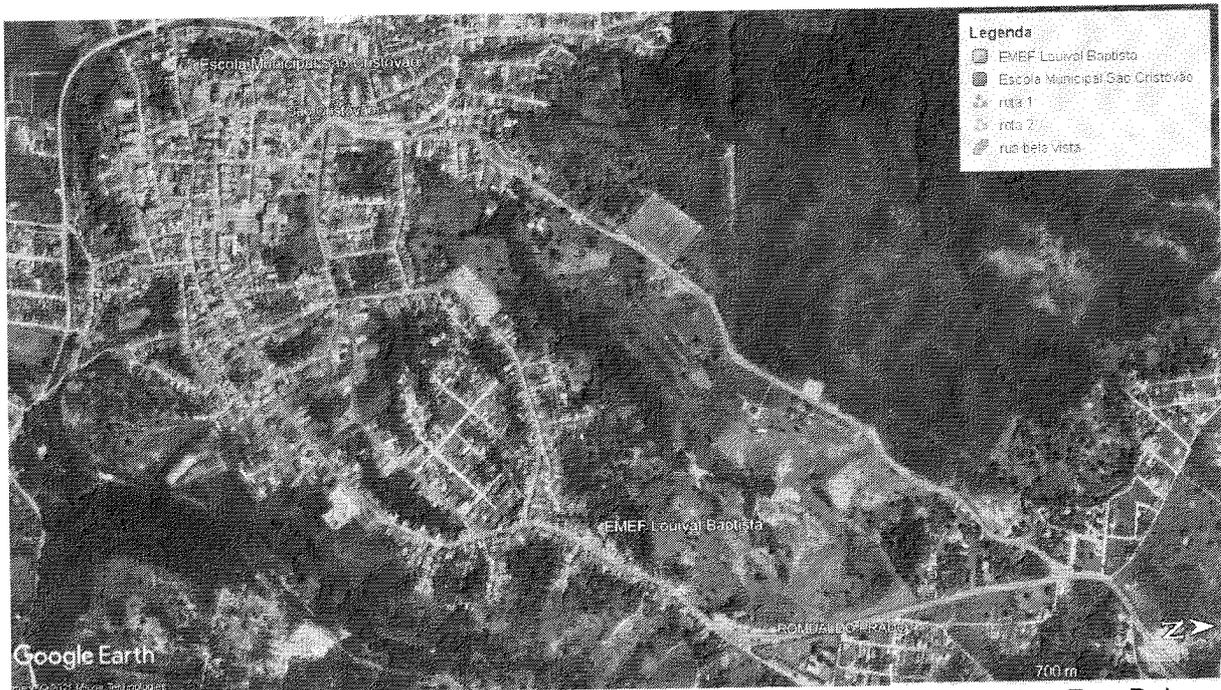
Mapa de rotas de fuga do logradouro vulnerável 5 – Avenida Contorno, antiga Rua Bela Vista  
(Bairro Romualdo Prado)

- Rota 1: Inicia na Avenida Contorno, segue até a Rua da Estação em direção à Praça General Siqueira (conhecida como Praça da Bíblia), depois segue até a Praça Getúlio Vargas (conhecida como Praça da Matriz) e segue até a Escola Municipal São Cristóvão (Bairro Centro)
- Rota 2: Inicia na Avenida Contorno, segue até a Rodovia Estadual SE-065 (conhecida como João Bebe Água) em direção à Avenida Paulo Barreto de Menezes e segue até a EMEF Lourival Batista (Bairro Romualdo Prado)

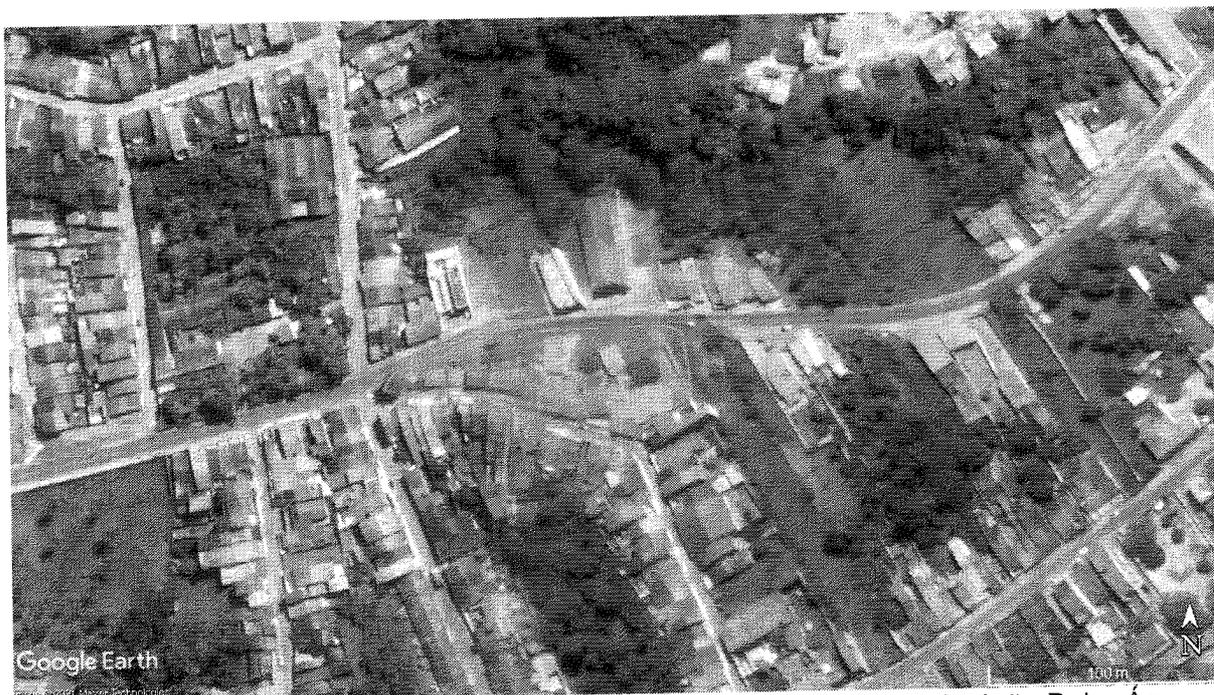
Mapa do logradouro vulnerável 6 – Rua 24 de Outubro, antiga Rodovia João Bebe Água (Bairro Centro)

Coordenadas: UTM 24L 696300 E 8782230 S

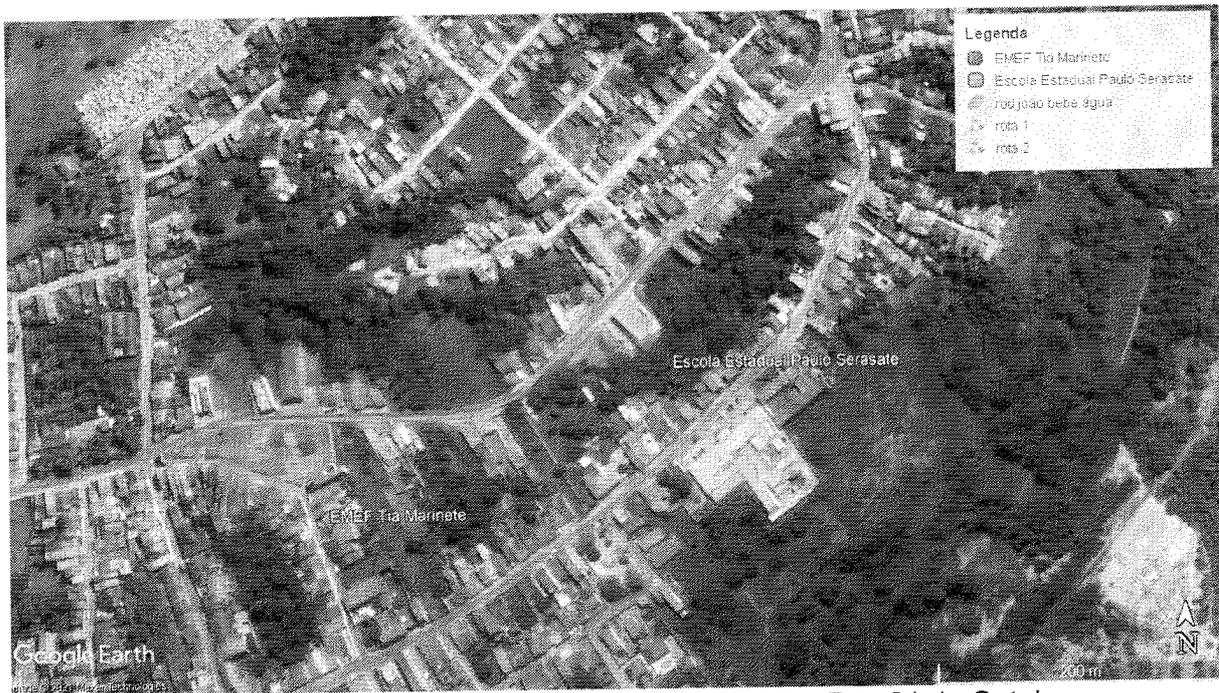
Mapa de rotas de fuga do logradouro vulnerável 6 – Rua 24 de Outubro,  
antiga Rodovia João Bebe Água (Bairro Centro)

- Rota 1: Inicia na Rua Belo Horizonte e segue até a EMEF Tia Marinete (Bairro Centro)
- Rota 2: Inicia na Rua 24 de Outubro, segue pela Avenida Paulo Barreto de Menezes até a Escola Estadual Paulo Sarasate (Bairro Centro)

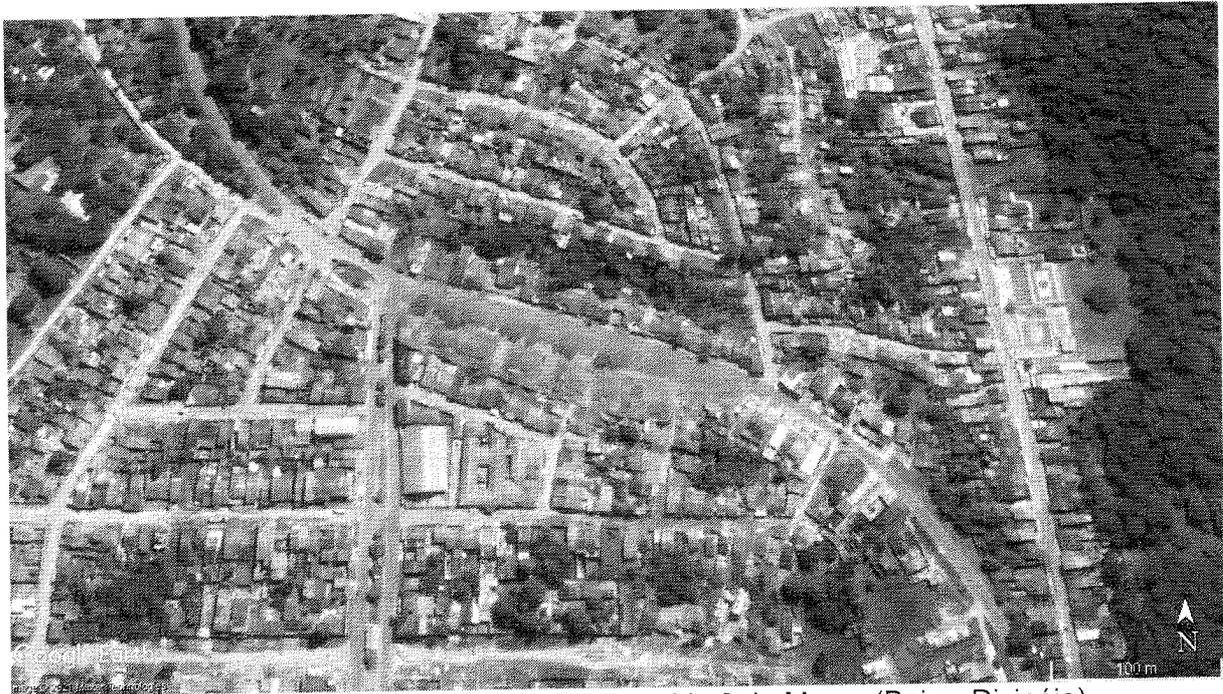
Mapa do logradouro vulnerável 7 – Avenida 3 de Março (Bairro Divinéia)  
Fonte: SEMINFRA (2021), adaptado de Google Earth (2021)

Coordenadas: UTM 24L 695260 E 8783370 S

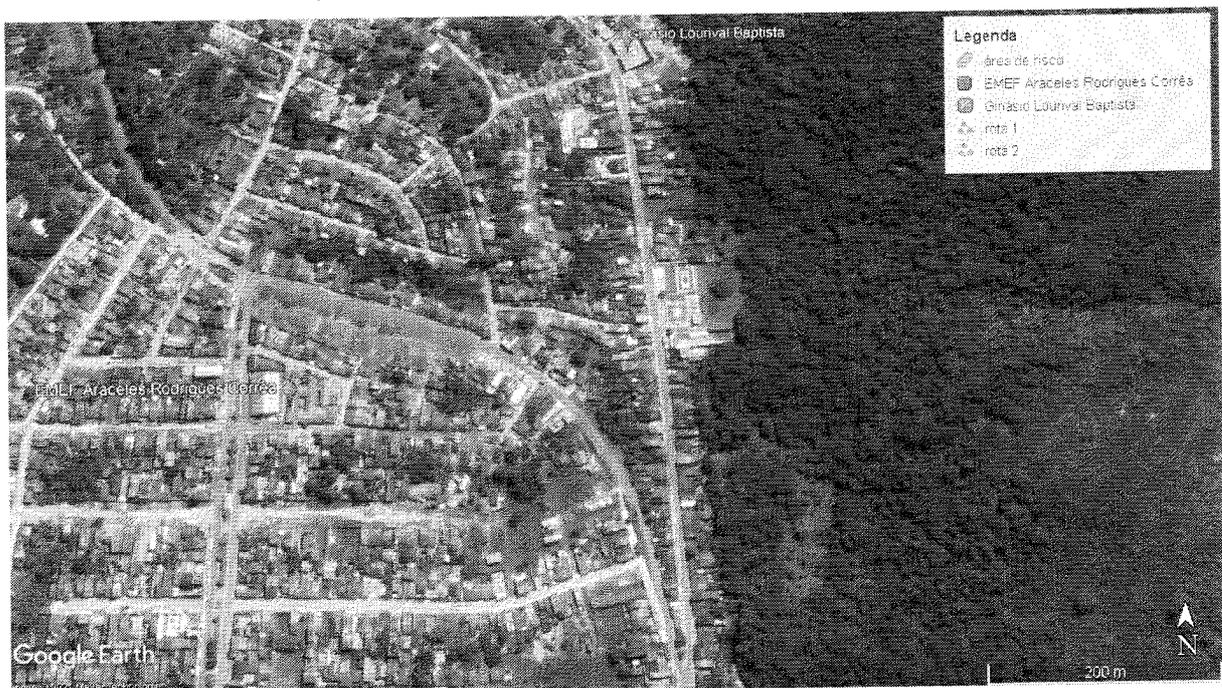
Mapa de rotas de fuga do logradouro vulnerável 7 – Avenida 3 de Março (Bairro Divinéia)  
Fonte: SEMINFRA (2021), adaptado de Google Earth (2021)

- Rota 1: Inicia na Avenida 3 de Março, segue pela Avenida Horácio Souza Lima até a EMEF Araceles Rodrigues Corrêa (Bairro Divinéia)
- Rota 2: Inicia na Avenida 3 de Março, segue pela Rodovia SE-464, acessa à Avenida Lourival Batista até chegar no Ginásio Lourival Batista (Bairro Lourival Batista)

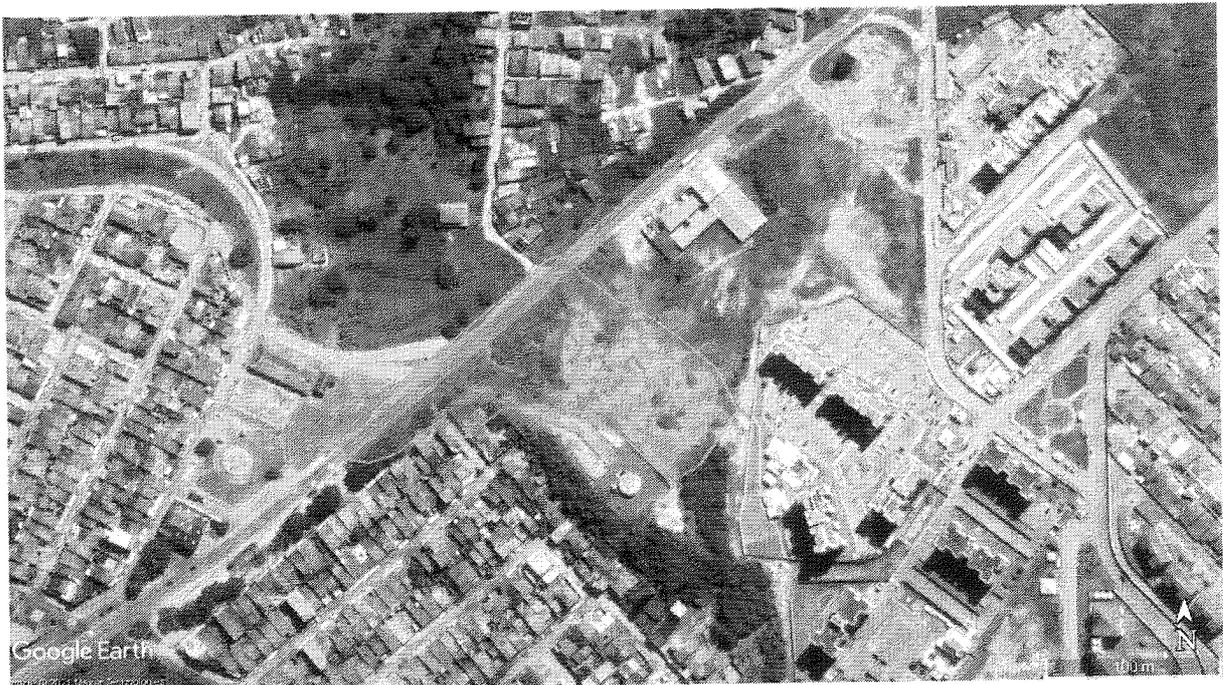
Mapa do logradouro vulnerável 8 – Conjunto Luiz Alves (Bairro Luiz Alves)  
Fonte: SEMINFRA (2021), adaptado de Google Earth (2021)

Coordenadas: UTM 705051.17 m E ; 8789836.88 m S
